## ALKALMAZÁSI PÉLDA

# Hogyan tegyük láthatóvá működés közben a levegő szivárgását ?

Company: Genie, Terex brand

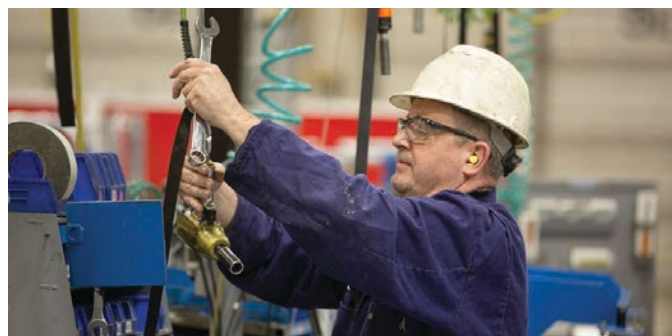
## Nehézberendezés-gyártó a szivárgásvizsgálat előtt és után

### 4 levegő kompresszor: 2x75 HP + 2x90 HP

A kezdeti légszivárgás-ellenőrzések és -javítások után a Stockert 25,7%-os sűrítettlevegő-kapacitás növekedést tapasztalt. „A kompresszorrendszerünk legfelső határához közel jártunk” – mondta. „Az ii900 használatával talált szivárgások kijavításával a négy kompresszorunk egyike az idő nagy részében szinte áll.” A kompresszorhasználat csökkenése becslések szerint 48 754 dollár éves villamosenergia-megtakarítást jelent. Stockert azonban úgy véli, hogy az is további előnyökkel jár, ha nem kell több kompresszorkapacitást hozzáadni.

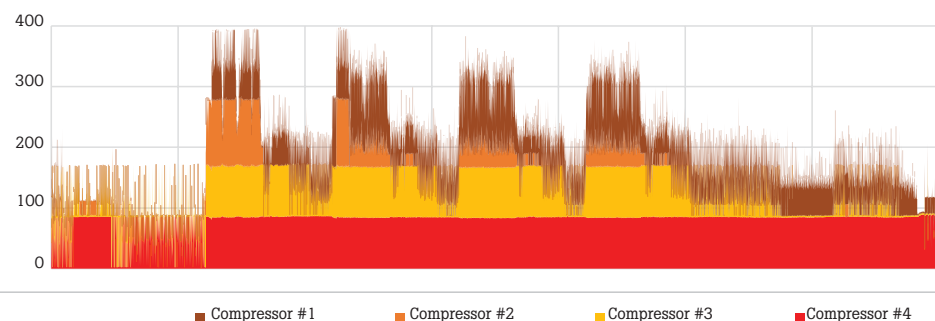
#### Előtte

- 90HP kompresszor #4 működés teljes időben (piros)
- légszállítás max kapacitáson csúcsidőben

#### Névleges teljesítmény 7 nap alatt (kW)
